Kā nomainīt: rievsiksnašas

CUPRA Leon

Sportstourer (KL8) -

nomaiņas ceļvedis

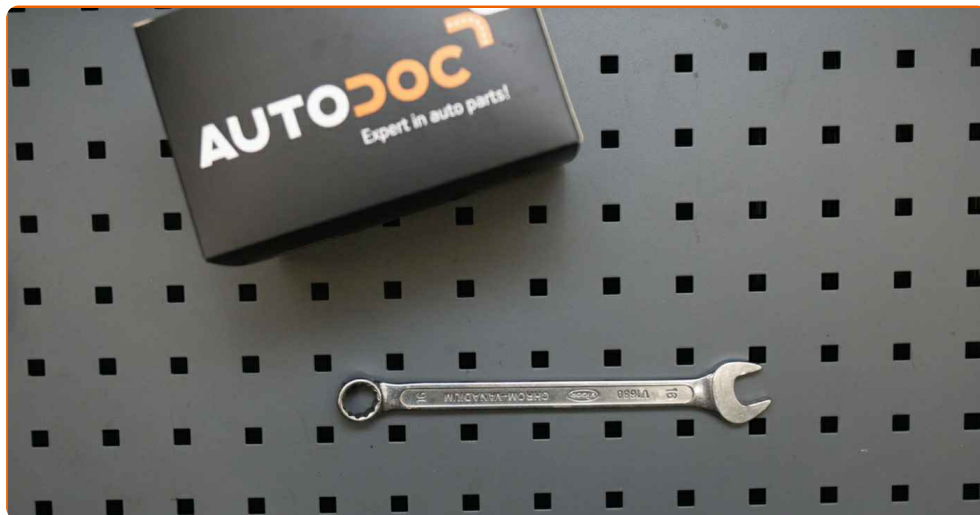
- Kombinētā atslēga Nr 16
- Spārna pārklājs

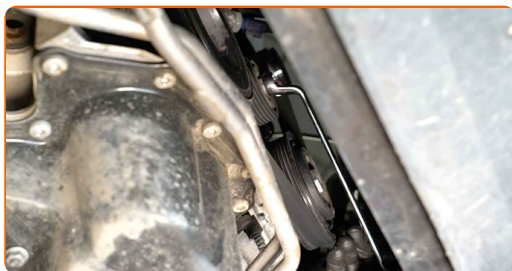
4

Pavelciet malā rievsiksnas spriegotājrullīti. Izmantojiet kombinēto atslēgu Nr 16.

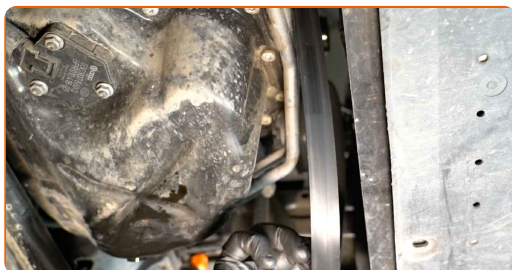
5

Noņemiet rievsiksnu.

- Pārbaudiet spriegotājrollīša un parazītrullīša stāvokli. Nepieciešamības gadījumā nomainiet tos.

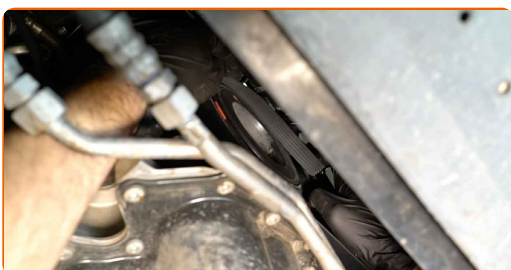
6

Atgrieziet spriegotājrollīti tā sākotnējā pozīcijā. Izmantojiet kombinēto atslēgu Nr 16.

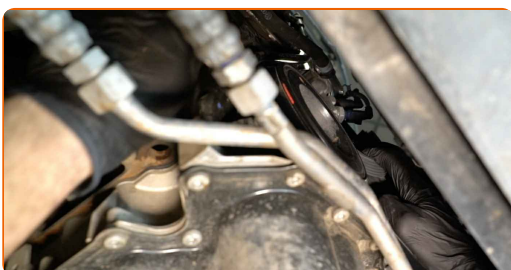
7

Uzstādiet rievsiksnu.

- Pārliecinieties, ka rievsiksna cieši pieguļ pie visiem skriemeļiem.

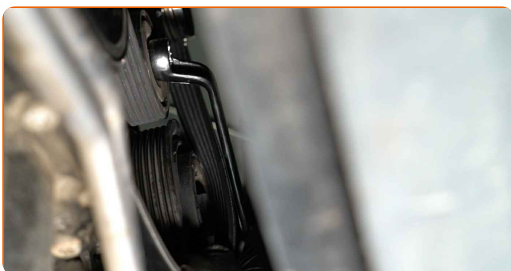
8

Pavelciet malā rievsiksnas spriegotājrollīti. Izmantojiet kombinēto atslēgu Nr 16.

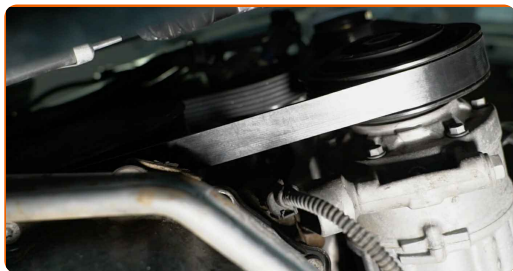
9 Uzlieciet rievsiksnu uz spriegotājruļļa.

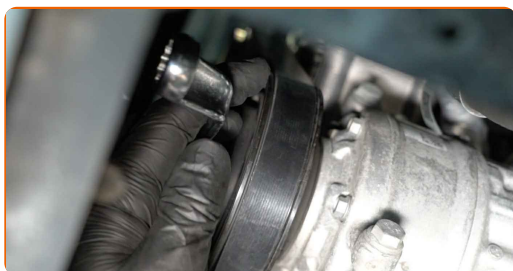
10 Atgrieziet spriegotājruļīti tā sākotnējā pozīcijā. Izmantojiet kombinēto atslēgu Nr 16.
