Kā nomainīt: aizmugures
logu slotiņas **VW Golf VII**
Hatchback (5G1, BQ1,
BE1, BE2) - nomaiņas
ceļvedis

MAIŅA: LOGU SLOTIŅU – VW GOLF VII HATCHBACK
(5G1, BQ1, BE1, BE2). NEPIECIEŠAMO INSTRUMENTU
SARAKSTS:

MAIŅA: LOGU SLOTIŅU – VW GOLF VII HATCHBACK (5G1, BQ1, BE1, BE2). IZMANTOJIET ŠO PROCEDŪRU:

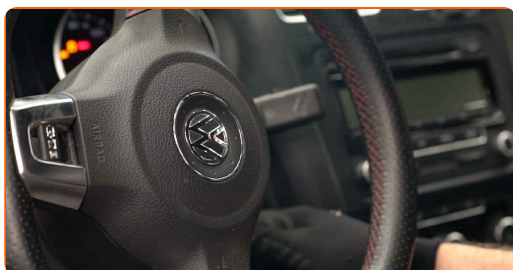
1

Ieslēdziet aizdedzi. Novietojiet logu slotiņas selektoru pozīciju zemāk.

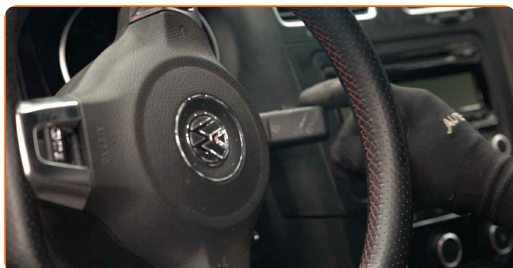
2

Izslēdziet aizdedzi. Logu tīrītāji servisa režīmā atradīsies augšējā novietojumā.

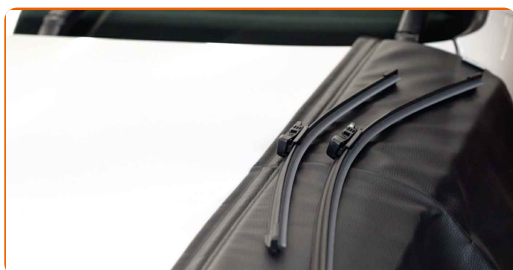
3

Sagatavojiet jaunas logu slotiņas.

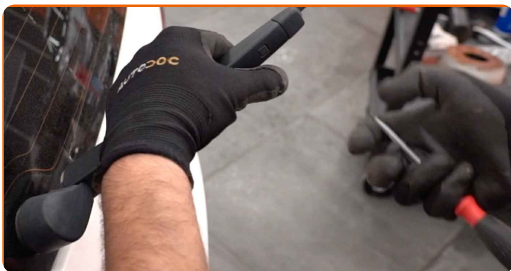
4

Paceliet slotiņas no stikla līdz tās apstājas.

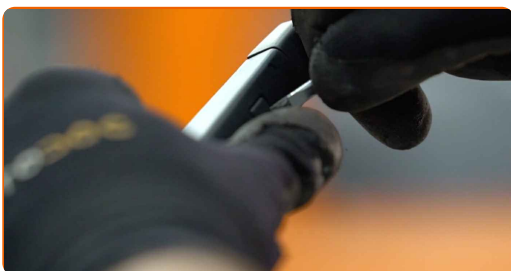
5

Nospiediet skavu. Izmantojiet plakano skrūvgriezi. Noņemiet slotiņu no sviras.

- Pārliecinieties, ka slotiņu maiņas laikā sviras neatsitās pret stiklu.

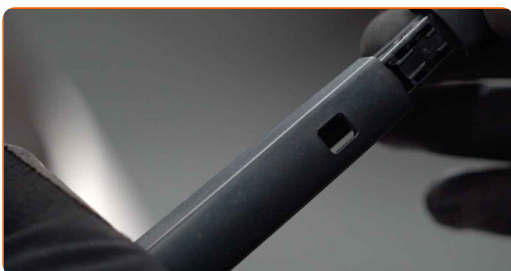
6

Uzstādiet jaunu logu slotiņu un uzmanīgi pielieciet slotiņu pie loga.

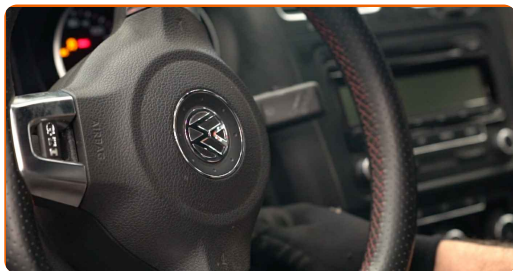
7

Šādi Jūs pārslēgsiet slotiņas no servisa režīma uz darba režīmu.

- Pārliecinieties, ka slotiņas gumija cieši pieguļ stiklam visā tās garumā.
